# **MAARAKENTAMINEN HAASTAVASSA YMPÄRISTÖSSÄ**

Opinnäytetyö 2011

Opinnäytetyön tarkoituksena on tutkia maarakennustöitä ja niihin liittyviä työvaiheita Lemminkäinen Talo Oy:n rakentamassa toimisto- ja asuintalokohteessa Helsingin Töölönlahdella. Työssä käsiteltiin kohteessa 1.4.2011 – 21.12.2011 toteutuneen maanrakennusvaiheen eri ongelmia ja niihin sovellettavia vaihtoehtoisia ratkaisuja.

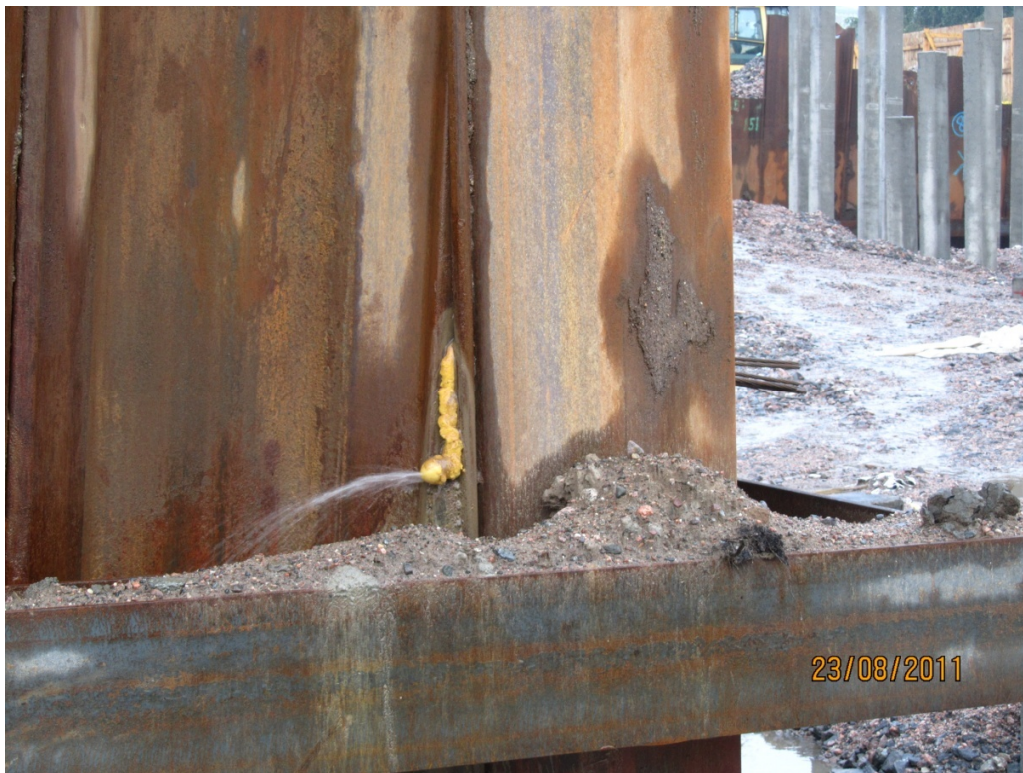
Alkuvaiheessa haasteita kaivannon kuivana pitämiseen toi ponttiseinien nurkkien vuotaminen, joita tarkasta asennustyöstä huolimatta ei ollut saatu vesitiiviiksi. Tämä aiheutti turhaa vesien pumppaamista pois kaivannosta. Nurkkien tiivistystöihin käytettiin erittäin paljon aikaa ja vaivaa. Kun kaivu eteni alemmas, huomattiin, että ponttiseinä ei ollut monesta kohdasta riittävän tiivis ja useissa

saumakohdissa jouduttiin joko hitsaamalla tai sementti-vesiseosta injektoimalla korjaamaan vuotokohtia. Tiivistyksissä käytettiin myös polyuretaanipohjaista tiivistysmassaa. PU-tiivistyksen toimivuus perustuu massan laajenemiseen kemiallisessa reaktiossa, jolloin tiettyyn tilavuuteen injektoitu vaahto turpoaa, koska happi ja vesi toimivat katalyyttinä polyuretaanin valmistukseen käytettyjen aineiden isosyaniitin ja polyolin kesken. Polyuretaani on solumuovi, jota käytetään enemmän lämmöneristeenä sen erinomaisten eristysominaisuuksien takia. Polyuretaanin lämmöneristävyys pohjautuu reaktiossa syntyviin ilmataskuihin massassa. Hyvä vesitiiveys on taas muovin ansiota, jota aikaisemmin mainituista isosyaniitista ja polyolista muodostuu. (Wikimedia Foundation, Wikipedia).

Kuvassa 5 on esimerkki vuotavasta tukiseinän nurkkakohdasta. Siinä näkyvään vuotokohtaan on pursotettu polyuretaania ulkoisesti vuodon päälle. Vuodon päältä käytettynä PU-massan toimivuus on erittäin huono. Polyuretaani-massa on saatava vuodon taakse maa-aineksen ja vuotokohdan väliin, jolloin vedenpaine kuljettaa massaa kohti aukkoa. Massan kulkeutuessa vuotokohdan suulle se turpoaa ja tukkii vuodon.

**Kuva 5. Vuotava nurkka tukiseinässä**

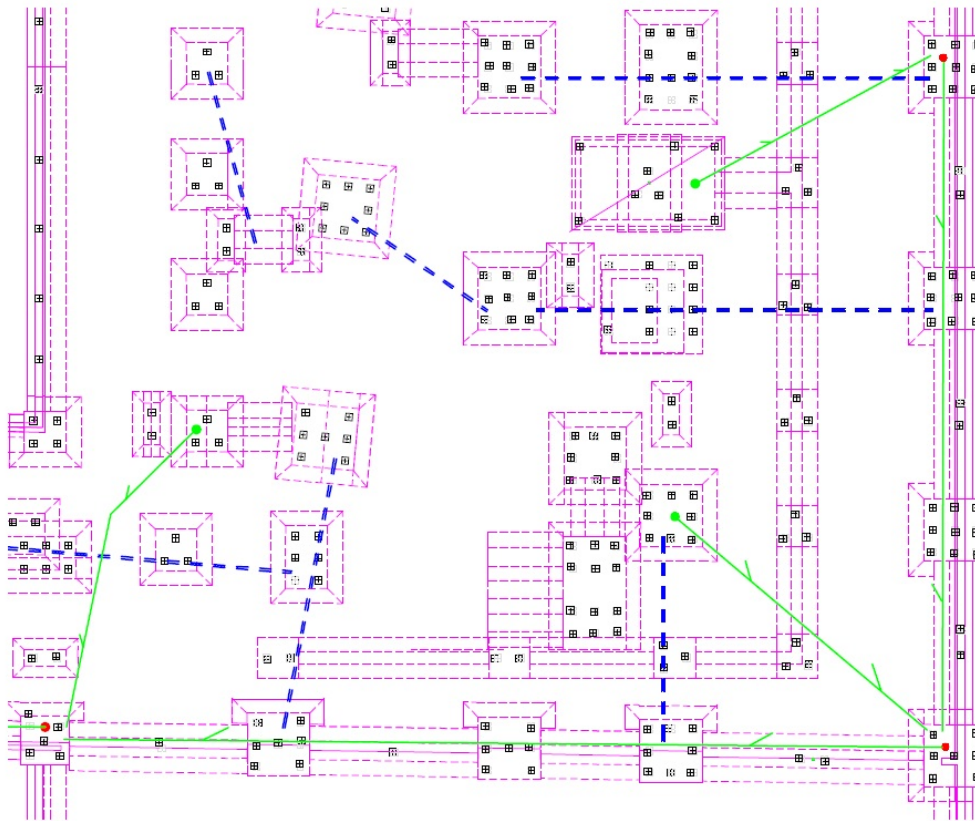
Suuren pinta-alan omaavissa kohteissa, joissa vettä joudutaan poistamaan kaivannosta useita kymmeniätuhansia kuutioita, pitäisi rakentaa järjestelmällinen pumppausverkosto. Alla, kuvassa 6, on esitetty yksi kohteeseen ajateltu ratkaisu, jota pystyy soveltamaan muuallakin. Siinä on esitetty punaisilla pisteillä pääpumput ja vihreillä pisteillä sivupumput. Kuvassa 6 on myös sinisellä katkoviivalla merkittyjä salaojia, joista kerron enemmän seuraavassa kappaleessa.

Kuva 6. Pumppaus- ja salaojakaavio

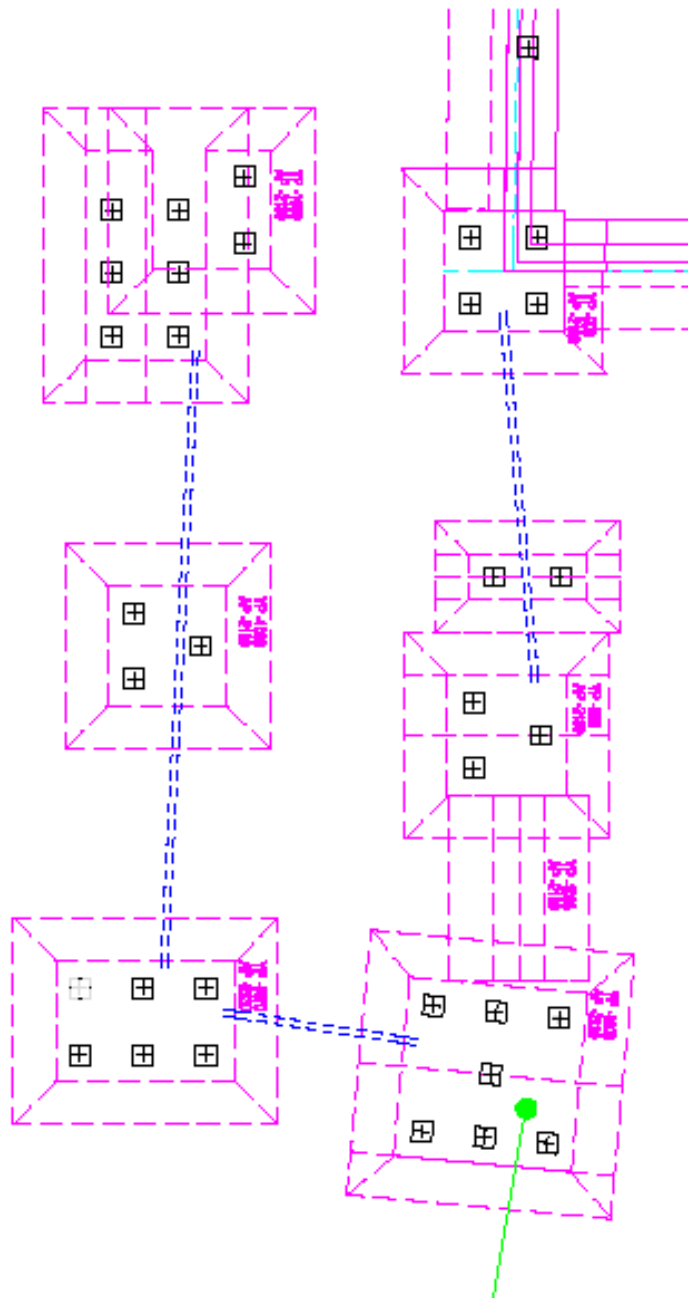
Kohteessa ei käytetty maarakennusvaiheessa salaojitusta, vaikka alapohjaa varten tehty maanpinnan profilointi olisi sitä edellyttänyt. Salaojitus olisi tehostanut kaivannon kuivana pitoa. Salaojituksen vaatima investointi rahallisesti tai ajallisesti ei olisi ollut suuri, verrattuna turhan pumppauksen vaatimaan työmäärään. Oheisessa kuvassa 7 olen esittänyt yhden mahdollisuuden, jolla salaojitusta olisi voinut kohteessa käyttää.

Salaojaputkilla saadaan yhdistettyä useat samalla alapinnan korolla tehtäväksi määrätyt paaluanturakuopat ”yhdeksi” kaivannoksi. Tällä tavoin pumppujen määrää työmaalla pystytään vähentämään ja näin pienentämään huomattavasti pumppauksesta aiheutuvaa työtaakkaa.

Kuva 7. Salaojitusesimerkki: Viiden erillisen paaluanturaperustuksen yhdistäminen yhdeksi salaojituksen avulla.

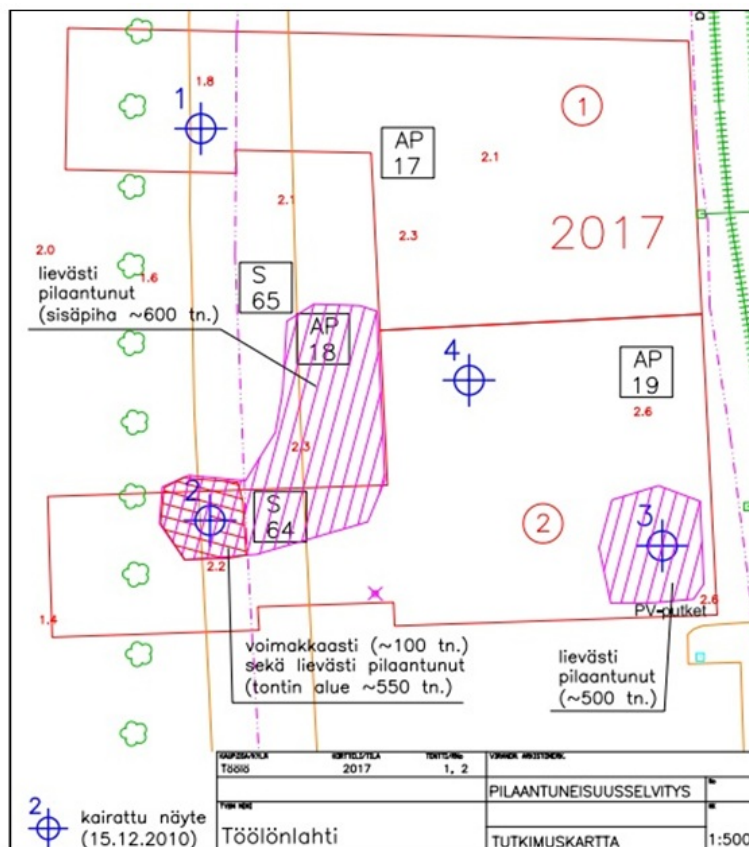
Kuva 8. Pilaantuneisuusselvitys korttelissa 2017

Pilaantuneita maita arvioitiin olevan tontilla tutkimusten perusteella noin 1700 tonnia. Lievästi pilaantuneita maita havaittiin näytepisteissä kaksi ja kolme. Voimakkaasti pilaantuneita maita havaittiin ainoastaan pisteessä kaksi. Pisteet on esitetty edeltävässä kuvassa 8.

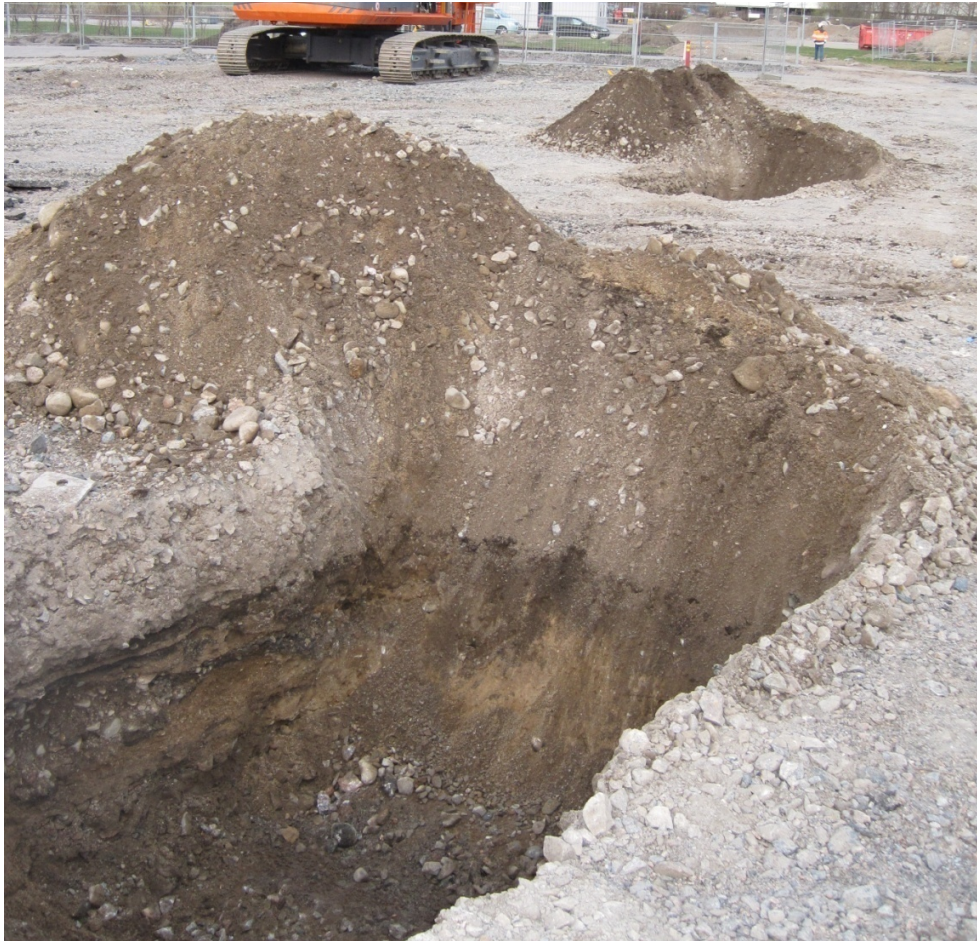
Kaivannon eteläpäädyssä lähellä lopullista kaivussyvyyttä paljastui puinen, kymmeniä vuosia vanha, poikkileikkaukseltaan noin yhden neliömetrin kokoinen ja 40 metriä pitkä viemäri, joka oli täytynyt hienon hiekan ja öljyn seoksella. Tämän yllättävän löydön vuoksi kaivutyöt jäivät jälkeen noin kaksi viikkoa. Kaikki viemäriässä olevat massat täytyi lähettää käsittelyyn Ekokem-Palveluun. Ekokem kunnostaa suurimman osan pilaantuneista maista ja hyödyntää niitä käsittelyn jälkeen erilaisissa kenttärakenteissa ja suljettavien kaatopaikkojen pintarakenteissa. (Ekokem Oy Ab.) Viemäristä löytynyttä öljyistä lietettä ei kuitenkaan niihin tarkoituksiin käytetty vaan se todettiin ongelmajätteeksi.

Kuva 9. Tontin eteläpäätyyn ensimmäisiä kaivettuja koekuoppia
